## **El remodelado óseo y la microarquitectura por tomografía de alta resolución**

Imágenes comparativas de remodelado óseo elevado, normal y disminuido

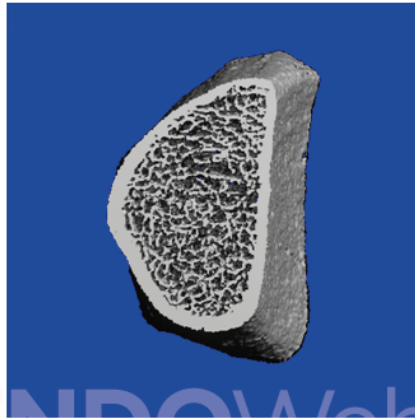
## REMODELADO ÓSEO NORMAL

Mujer de 30 años pre-menopáusica  
Sana

Microarquitectura ósea:

- Densidad y volumen óseo trabecular preservados con tramado homogéneo.
- Cortical con volumen y espesor conservados.
